## 下水道工事が行楽シーズンと重なり 作業効率が低下

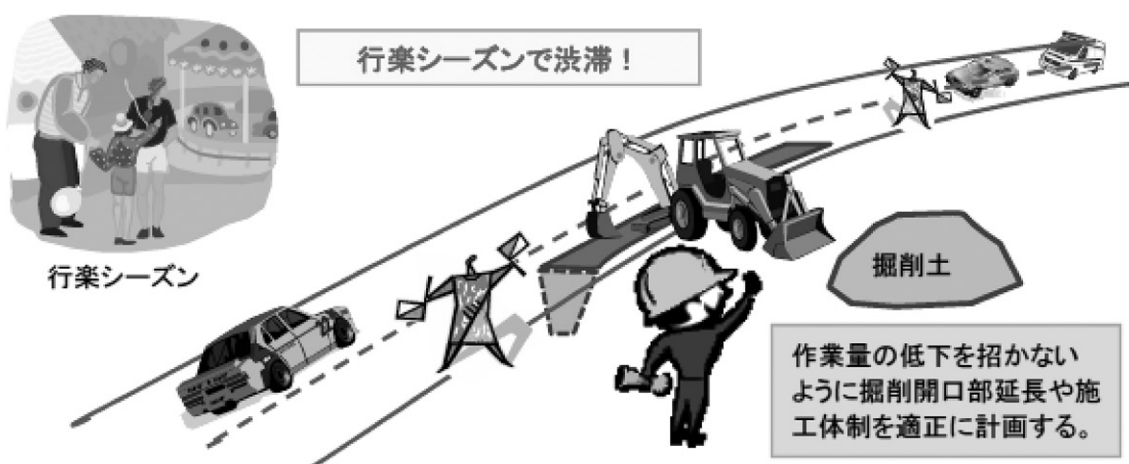
### 解説図

道路（幅員7m、片側1車線、歩道なし）に、下水道管（VUφ200）を布設する工事です。片側交互通行の交通規制により工事を実施したところ、行楽シーズンと重なり交通渋滞が発生しました。このため、資材の搬入などが遅れたため、作業効率が低下し、工事工程に遅れが生じてしまいました。

施工期間内の行楽シーズンに伴う交通量の増加を想定しておらず、交通渋滞により、作業効率が低下したことが主な原因と思われます。

- ・行楽シーズン中の昼間は、掘削開口部延長を30mから10mに変更し、通過車両の待ち時間短縮を図りました。さらに、施工体制を昼夜2交代制にすることで、2ヶ月間で20日の工期の遅れを取り戻すことができました。以上の対策の結果、工期内に工事を完了させることができました。
- ・工事の設計・積算に当たっては、現場の交通量に見合った交通誘導計画を検討し、適切な施工計画を立てましょう。
