## 築堤護岸工事 ～現地調査不十分の設計で覆土流出～

### 事例の概要

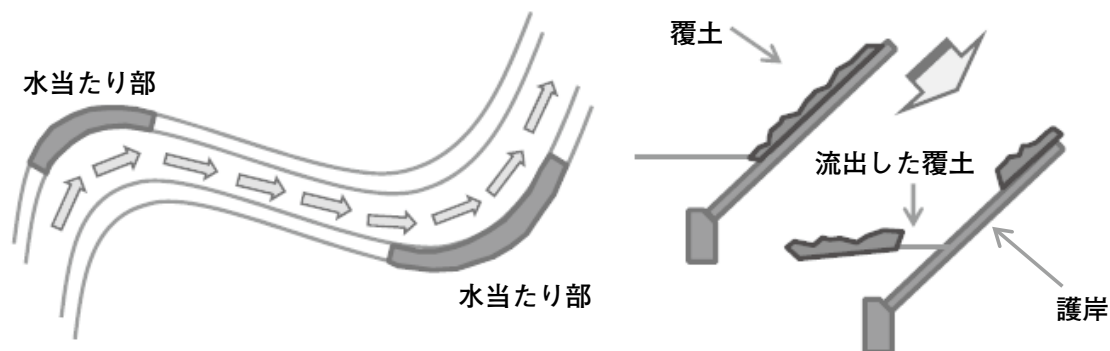
### 解説図

「多自然川づくり」の名のもとに、コンクリートブロックにて護岸工事を進め、最後に現地発生土を利用して覆土（ $t=20\text{cm}$ ）を施工しましたが、直後の出水により流出してしまいました。

設計時に現地調査が不十分でした。多自然型ならOKという風潮に流されず、担当者は入念に現地を確認し適切な工法をとる必要が

あるのに、現場状況を考慮した設計がなされていませんでした。

- ・低水護岸や水際部で護岸覆土を選定する場合は、水当たりや洪水流により、植生が定着する前に覆土が流出する可能性があるため、覆土が流出しないような対策を十分に検討する必要があります。
- ・通常のコンクリートブロックへの覆土は難しく、現在は種々の覆土タイプの二次製品があるので、製品を検討しましょう。
