令和2年7月豪雨 国道41号災害復旧

～500mにおよぶ道路崩落からの復旧～

かわむらひろあき
川村 浩彰*

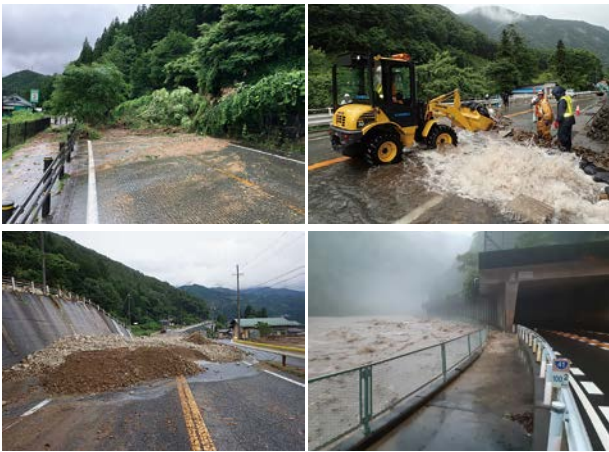
写真-1 国道41号 被災状況

高山国道事務所が管理する国道41号においても事前雨量通行規制を実施しており、また土砂流出、法面崩落、道路施設損傷や飛騨川の水位上昇に伴う冠水などの事象により、管内の至ところで大小20箇所以上の通行不能箇所が発生していた。

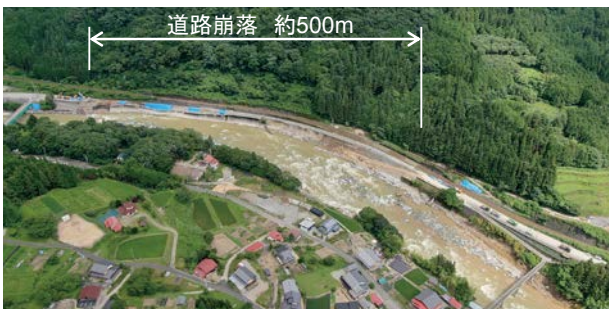
写真-2 道路崩落 全体

その中でも岐阜県下呂市小坂町門坂地区では飛騨川に接する国道41号が約500mにわたり崩落し、道路の機能を失った。さらに、併走するJR高山本線も鉄道擁壁基礎部が不安定となり運休となった。

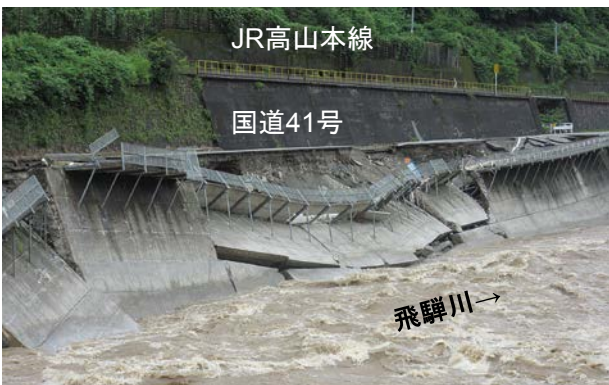
写真-3 道路崩落 近景

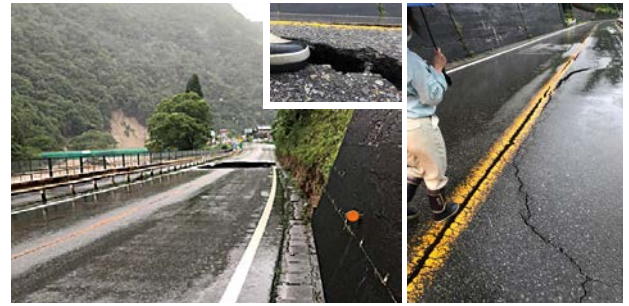
7月8日の早朝時点で、国道41号の各地で発生した災害の影響により、当該箇所でも既に一般車両の走行はできない状態になっていた。そのような中、他の被災箇所の通行止めを行うために移動中であった職員が、当該箇所を車で通過しようとした際に、センターライン上の亀裂を発見した。状況把握のため、下車し確認を行っていたところ、後方の路面が

大きく陥没した。これがこの大規模な崩落の始まりであった。一般車両や職員が巻き込まれなかったことは不幸中の幸いであった。

写真-4 道路崩落 初期

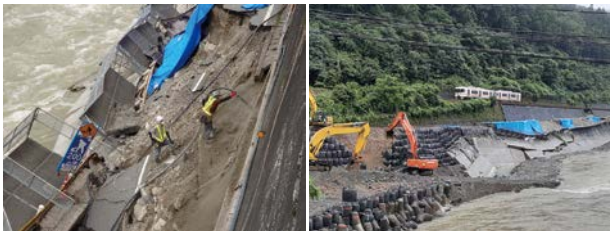
写真-5 モルタル吹付 写真-6 鉄道運行再開

鉄道擁壁の安定化対策として、崩落した国道41号の一部を作業ヤードとして活用し、ファイバー入りモルタルの吹付や、空隙部にコンクリートの充填を行ったほか、施工時は傾斜計と沈下計により鉄道への影響を計測した。このような対応などにより7月23日の始発列車から運行を再開し、16日ぶりに地域交通の途絶を解消した。

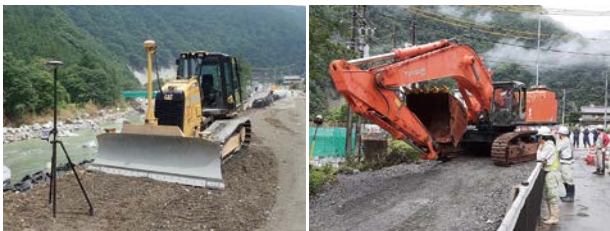
写真-7 使用したICT建設機械と超大型重機

このため、工事用道路を再度構築することが必要になるなど、河川内の作業は進まない状況ではあったが、現場では作業再開後に大量の大型土嚢が必要となることから、仮置き場で作り置きを始めたほか、夜間も作業が継続できるように設計図を3次元化しICT建機（MCブルドーザー）を手配するなど、この時期から工程短縮を図るための様々な工夫を始めた。

水位が低下した7月31日からは河川内の作業を再開し、前述した様々な工夫に加え、流出した工事用道路の復旧と瀬替えには超大型の重機を追加投入するなど施工速度の向上に努めた。

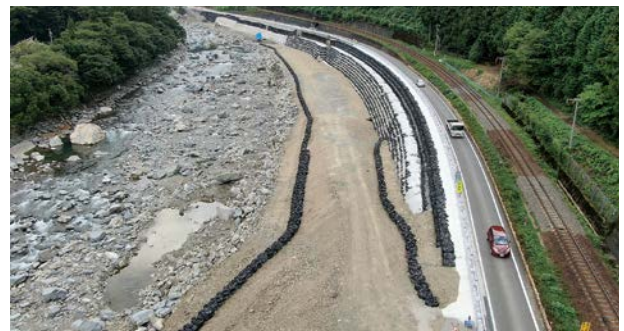
写真-8 令和2年8月17日 開通（片側交互通行）

8月に入ると天候にも恵まれ、予想以上の速度で河川内の工事用道路を構築した。休日に資材供給を頂く協力もあり、8月12日には舗装や置きガードレールの設置まで辿り着いた。さらに路面下空洞調査や積載したダンプトラックによる走行試験、供用

後の変状を測定するための監視装置の設置などを行い、供用後の安全確認を行った。また供用後の水位上昇、地震、路面変状等の事象で危険と判断された場合の通行規制のオペレーションを設定し、8月17日ようやく片側通行を開始することができた。崩落から約40日経過後の供用であった。

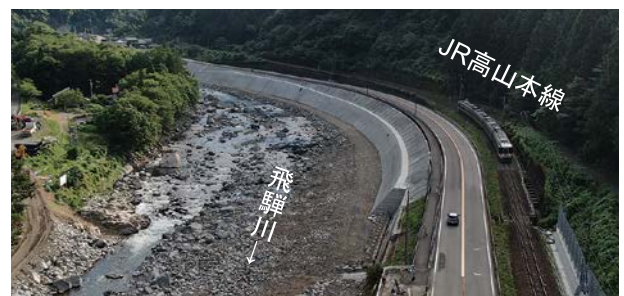
写真-9 令和3年7月28日 本復旧完了

10月14日には本復旧工事に着手。新しいもたれ式擁壁は被災前より厚く、河床の岩盤に定着させるなど機能向上を図り、令和3年7月28日に2車線での供用を果たした。
