平成30年7月豪雨により発生した 土砂災害への対応

～広島西部山系・安芸南部山系における取り組み～

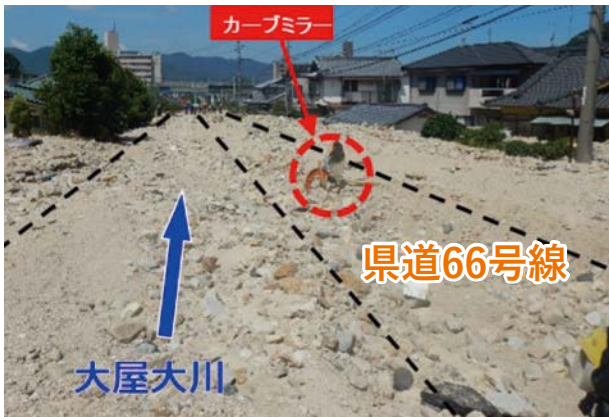
写真-1 土砂・洪水氾濫の状況（呉市天応地区）

「平成30年7月豪雨」により、広島県内では土石流609箇所、がけ崩れ632箇所、地すべり1箇所の計1,242箇所です砂災害が発生し、この土砂災害による死者数が87名に達するなど甚大な被害をもたらした。また、呉市や坂町などでは、土石流等により細粒分を多く含む土砂が河川に流入して流下し、大量の土砂が河道を埋めたため、土砂や泥水が市街地に氾濫する土砂・洪水氾濫が発生し、ライフライン等にも深刻な被害をもたらした。

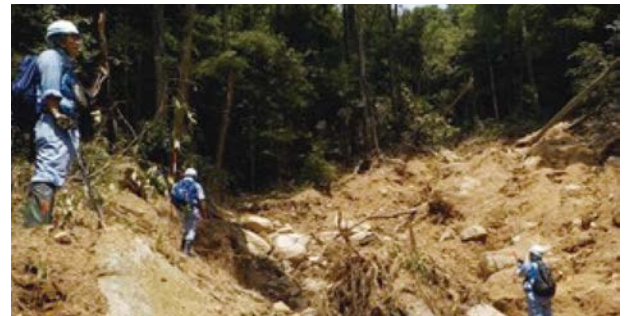
写真-3 溪流点検状況

被災状況調査班（砂防班）は7月9日から17日間で170箇所の調査を実施した。現地調査は土石流が発生した溪流等を対象に実施し、各自治体に対して現地状況に応じた応急対策等のアドバイスを行うとともに、とりまとめた調査結果は7月20日に広島県へ報告を行った。

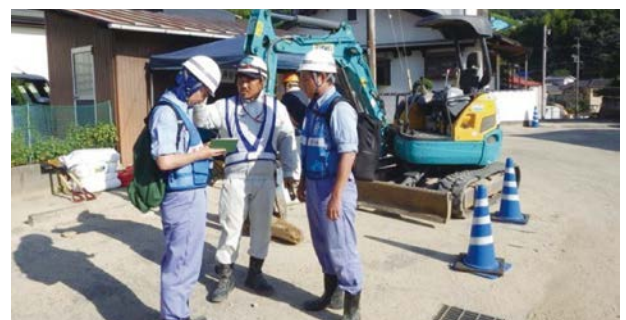
写真-4 土砂撤去支援状況

また、土砂・洪水氾濫等により道路や市街地に堆積した大量の土砂がライフライン等の復旧の妨げとなったため、土砂撤去を支援する高度技術指導班（土砂撤去支援）を呉市及び坂町に派遣し、現地指導及び土砂撤去計画作成等の支援を行った。

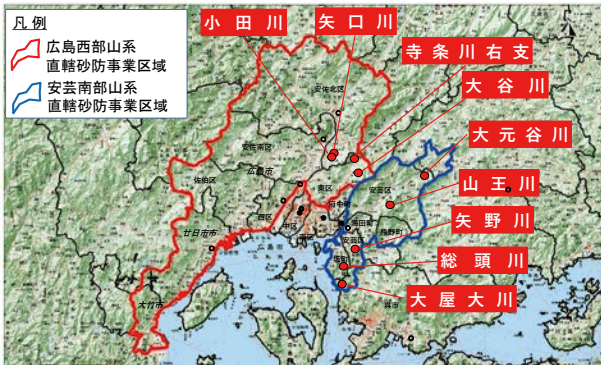
図-3 土砂災害対応箇所(9地区)

中国地方整備局では、広島県知事からの要請を受け、甚大な被災を受けた広島西部山系及び安芸南部山系の9地区において、流域内に堆積した不安定土砂等による二次災害を防ぐため、7月12日より土石流警報装置や土石流・流木流下防止緊急対策工（通称、強靱ワイヤーネット）の設置などの応急対策に着手した。

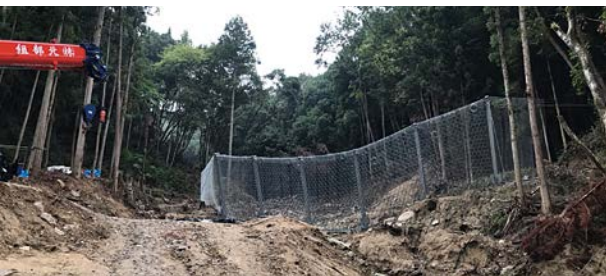
写真-5 強靱ワイヤーネット設置状況(口田南3丁目)

応急対策にあたっては資機材の調達状況や現場への運搬等を考慮し、強靱ワイヤーネット、鋼製土石流制御工、杭式土石流・流木対策工や大型土のうによる導流工、流路工など、現場状況にあわせた工法を組み合わせ実施した。

また、平成26年8月豪雨災害で使用後保管していた強靱ワイヤーネットを活用することで早期着手を図るなど工期短縮に取り組み、平成30年12月26日までに全ての地区において応急対策を完了した。

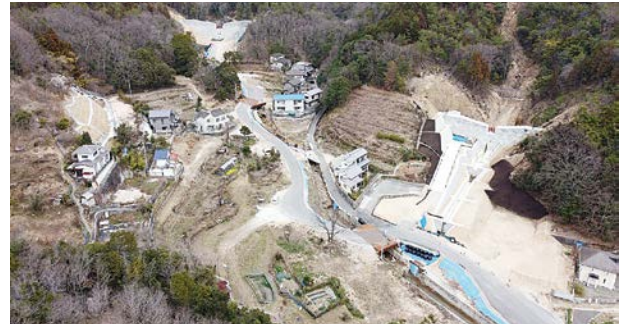
写真-6 砂防堰堤整備状況(天応地区)

緊急的な砂防工事は9地区で砂防堰堤20基の整備を実施するもので、令和2年12月に完了した。

り整備した砂防堰堤の嵩上げや砂防堰堤の追加、土砂・洪水氾濫の防止のため遊砂地等の整備を進めており、令和5年度の完成を目標に事業推進を図っている。
