災害発生！そのとき

平成18年7月災害における鶴田ダム管理所の対応

～電気・水道・道路等が途絶する中、
管理所職員はどのように対応したか～

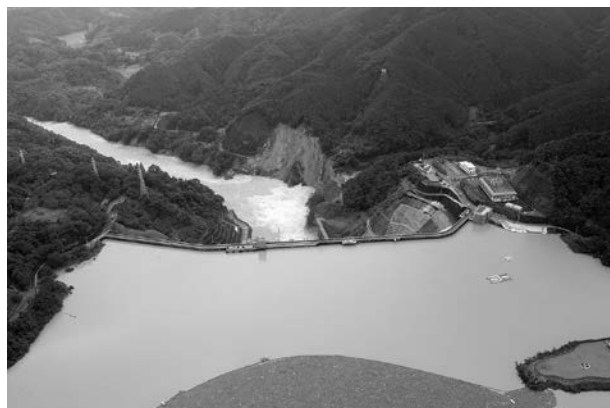
写真-1 満水時の鶴田ダムから下流を望む

時16分に3,572m³/sの最大放流量を記録した。これらの操作により、満水位まで残り14cmに迫る約7,500万m³を貯留（写真-1）し、下流の宮之城地点において最大約2.5mの水位低下及び、水位のピーク時間を4時間程度遅らせる効果があったものと推察された。

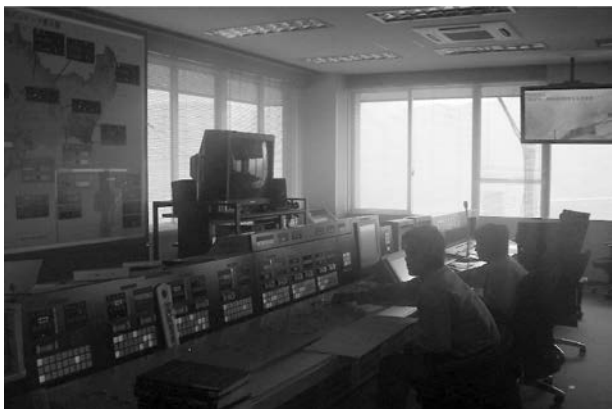
写真-2 節電状況（消灯時のダム操作）

流入量がピークを迎えた22日15時28分頃、停電が発生した。管理所には非常用発電機(2機)が装備されており、直ちに切り替えを行った。発電機の燃料は出水期前に5日以上稼働可能な量を準備していた。停電当初は発電機に切り替えたことへの認識しか無かったが、翌日、道路不通により燃料供給の目処が立たない状況が判明した。もし、燃料が供給できず発電機が停止した場合、ゲート操作自体が不可能となることが最大の懸念となった。そのため、燃料消費をできるだけ少なくし、非常用電源を出来るだけ長く持たせるための対応を実施した。具体的には、所内冷房や照明等を停止してダム操作に必要な最低限の電力のみとし、大電力を必要とするゲート操作時のみ発電機を2台運転として、それ以外は1台運転とする方法である。薄暗く真夏で室温の高い操作室で機器の操作(写真-2)を行い、操作用のモニターの灯りをたよりに手書きでグラフを作成しながら対応を検討することになったが、ゲート操作や放流量演算(ダムコン)への電力供給は維持された。
