想像・準備、記録・共有

～大災害への備え～

なり た あき よし
成 田 秋 義*

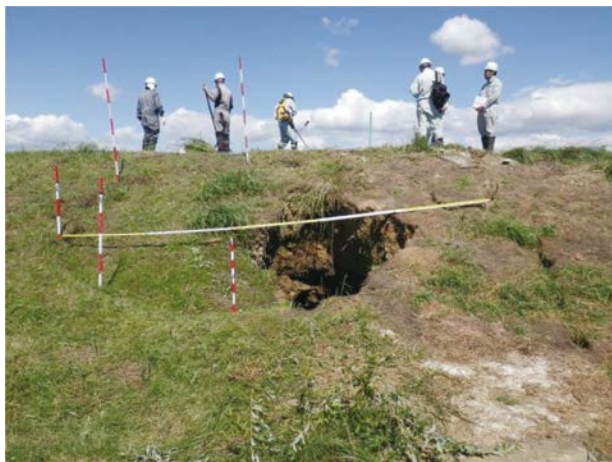
写真-1 堤防陥没状況

東日本大震災の半年後に襲来した台風第15号の大雨では、地震による樋管周辺堤防の弱体化が表面化し、堤防決壊の危険性が高まった。宮城県の鳴瀬川水系では、湛水排除のため排水機場を稼働したと

ころ、接続する樋管周辺の堤防に大きな穴が開いた。地震により発生した樋管の函体クラックや継手の損傷部から漏水が発生し、堤防の土砂が吸い出され陥没したものと思われる。全部で3箇所の樋管において発生している。

地震後の点検でなぜ確認できなかったのかと思われるかもしれないが、発生した樋管は許可工作物で、函体内の水位が高かった箇所もあり、十分な点検ができていなかった。堤防が決壊すれば甚大な被害となる。地震後の横断工作物の点検は管理者を問わず、徹底する必要がある。3次元計測による堤体の変状確認や遠隔操作による函体調査など、新しい技術により点検ができるよう平常時から使用することにより、災害時に備えてもらえればと思う。
