## ②8 パイプ・イン・パイプ工法による配水本管の更新

受賞機関 東京都 水道局 西部建設事務所

キーワード PIP工法、鋼管

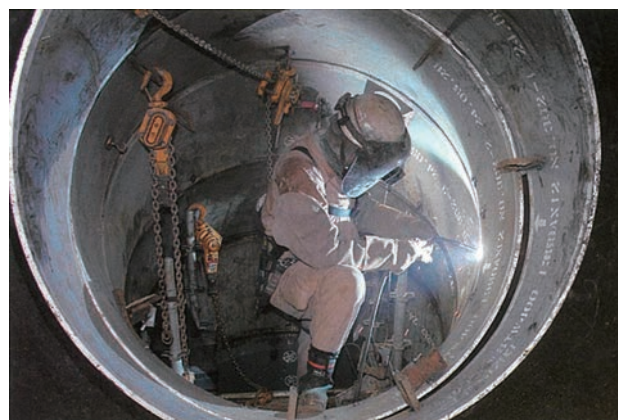
本工事で最も施工難度の高かった箇所は、工事終点付近の90°曲管・垂直配管部（高低差：約7.5m）であった。安全対策を徹底し、終点側のNo.2立坑から短管を挿入し、ウインチで垂直管内を慎重に吊り下ろし、既設管の下部から上部に向けて新設管を組み上げる方法を採用した。既設管の90°曲管部は、軽量で加工性に優れた鋼管の特長を最大限に生かし、現地測量結果に合わせて4分割した短管で構築し、管内に仮設足場を設け、90°曲管に挟まれた垂直管部も4本の短管を接合して無事施工した。次いで施工難度が高かった箇所は、工事始点部の22°急傾斜配管部（高低差約5m）であり、ここでは、傾斜配管部の短管長を一般部の約1/3にし、ハンドウインチとワイヤーロープで吊り下ろすなど、安全確保に最大限配慮しながら施工を進めた。これらの工夫により、約3か年にわたる工事を無事故・無災害で完工した。

垂直配管における溶接状況
