令和7年度全建賞 推 薦 調 書  
インフラ整備の事業又は施策の部(インフラの部)

| 1. 事業(施策)の名称 | パイプ・イン・パイプ工法による配水本管の更新 |
| 5. 事業概要 | <p>本工事は東京都水道局の配水管耐震化事業の一環として、昭和39年に布設された和田堀給水所系統の老朽化した配水本管(第二青山線)(φ1500mm)を、鋼管によるパイプ・イン・パイプ工法にて更新を行ったものである。</p> |

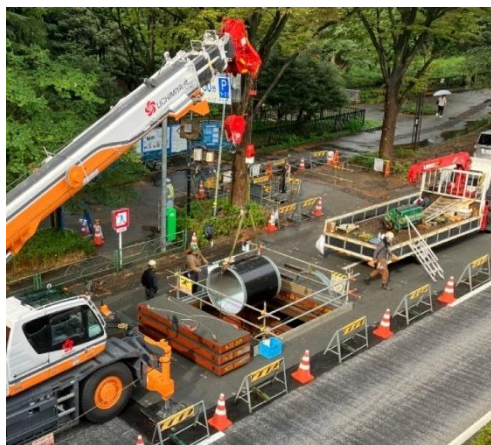
鋼管搬入の様子

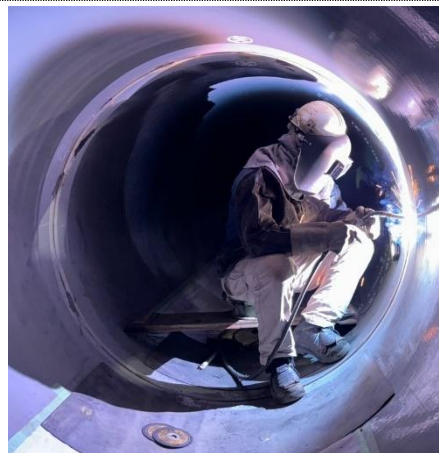
鋼管溶接の様子

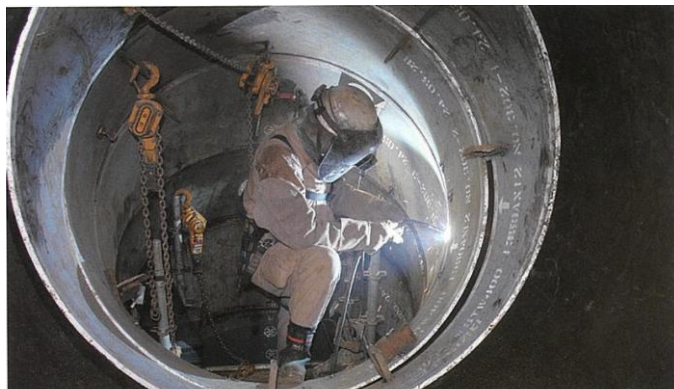
写真1 垂直配管における溶接状況

垂直配管部の高低差は約 7.5m。施工時の安全確保に配慮し、工事終点側の No.2 立坑から短管を挿入、ウインチで垂直管内を慎重に吊り下ろし、既設管の下部から上部に向けて新設管を組み上げる方法を採用した。既設管の 90 度曲管部は、軽量で加工性に優れた鋼管の特長を最大限に利用し、現地測量結果に合わせて 4 分割にした短管で構築。さらに既設管内に仮設足場を設けながら 90 度曲管に挟まれた垂直管部も 4 本の短管を接合して、90 度曲管 2 箇所を含む垂直配管部を無事施工した。

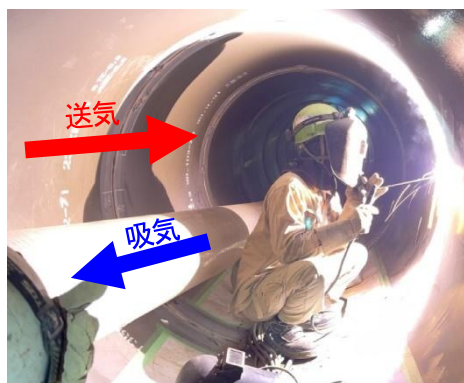
写真2 溶接時の管内換気状況

鋼管の溶接時に発生するヒュームの抑制にも種々の配慮を行っている。特に、No.1立坑から22度の傾斜配管の下部に位置する工事始点まで換気設備の設置ができないことから、溶接作業時に発生するヒュームを管外に排出するために、工事始点側に送風機を設置し、風管を工事始点からNo.1立坑まで伸ばすことで既設管内の作業環境の改善を図った。また、換気設備や照明など現場での電力については、騒音など周囲への影響軽減のために、現場での発電機の使用をできるだけ抑えることが望ましいが、井の頭通りは無電柱化されているため、立坑近傍に仮設電柱を設置し電源を確保した。
