近年の台風被害を踏まえた港湾局の取組について

従来の想定を超えた自然災害が多発する中、想定を超える高潮・高波・暴風が来襲した場合でも被害を軽減させるため、港湾局において、学識経験者等からなる「港湾等に来襲する想定を超えた高潮・高波・暴風対策検討委員会」を設置し、「自助」「共助」「公助」が一体となった総合的な防災・減災対策について検討を進めており、ここでは、令和元年12月に公表した中間とりまとめの概要を紹介する。

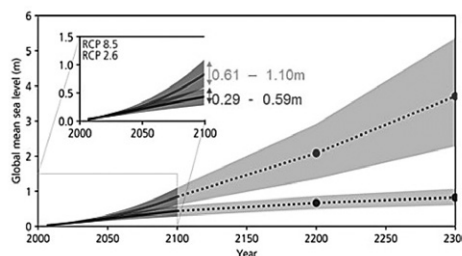
図－1 （参考）IPCCで報告された予測される海面上昇量

さらに、令和元年9月に公表された国連の「気候変動に関する政府間パネル（IPCC）」による特別報告書では、「低緯度の多くの沿岸域では、100年に1回程度の頻度で発生していた高潮災害などが、2050年には毎年のように起こり、今世紀末までに世界中の沿岸域で発生する可能性がある。」旨、予測されている（図－1）。

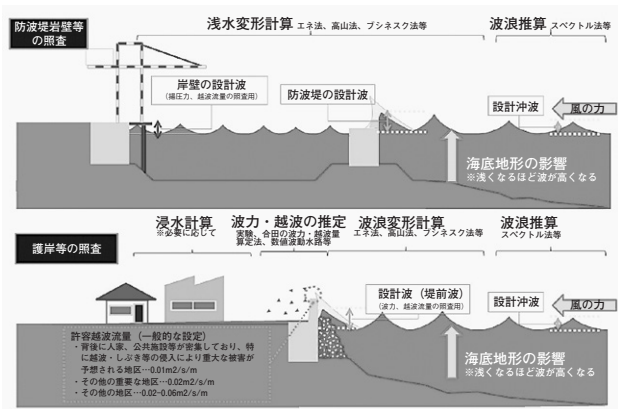
図-2 照査イメージ

既存の施設の設計に使用している波浪（設計沖波）について、全国的に確認したところ、設定後20年以上が経過している港湾が多数確認された。このため、最新の観測データや推算手法により設計沖波を更新し、主要な施設に対して高潮・高波に対して施設の高さが満足しているか照査するとともに、緊急性の高い施設について嵩上げを実施する必要がある（図-2）。

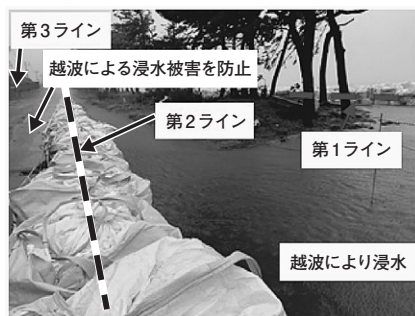
写真-3 土嚢を3列に配置し浸水を防止（台風第19号）

また、被災した施設の応急復旧等として土嚢等の設置を行う場合があるため、土嚢等設置に関するマニュアル等を整備して波浪による浸水への応急対策に関する知見を共有化する必要がある（写真-3）。

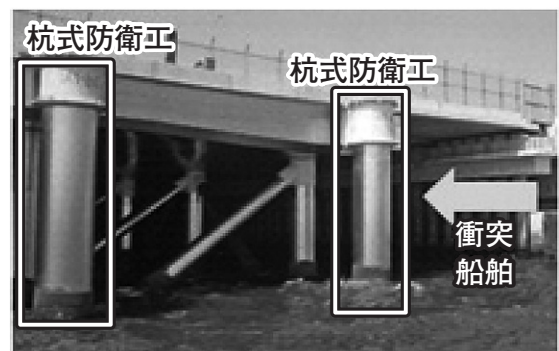
写真-4 防衛工設置事例

令和元年台風第15号では、横浜港内で暴風により走錨した船舶が臨港道路の橋梁等に衝突し橋桁等が破損した（写真-2）。港湾の施設の技術上の基準においては、橋脚のみが防衛工の設置対象となっており、橋桁は防衛設備に関する規定が存在していない。加えて、防衛工として様々な工法が考えられるが、対象船舶に応じた効果的な工法が整理されていない。このため、基準の整備や効果的な対策工法を検討する必要がある（写真-4）。

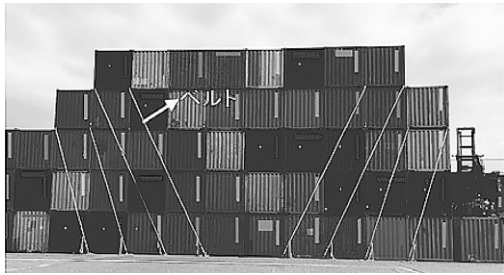
写真-5 コンテナ固縛事例

令和元年台風第15号において、コンテナの固縛等が不十分であったため、暴風等によりコンテナの飛散が発生した。コンテナの暴風対策の優良事例を整理し、周知を図るなど、事業者によるコンテナの飛散対策の強化を促す取り組みが必要である（写真-5）。
