水産基盤施設における維持管理

～特有の課題を有する施設に焦点を当てて～

施設管理者等は、老朽化対策を行うにあたり、ストックマネジメントを導入することにより、計画的に維持管理・更新等を実施することが求められている。水産庁では、施設の維持管理に係る指針やガイドライン等を公表し、支援しているところである。本稿では、水産基盤施設特有の課題を有する施設に焦点を当てた維持管理にかかる留意点について紹介する。

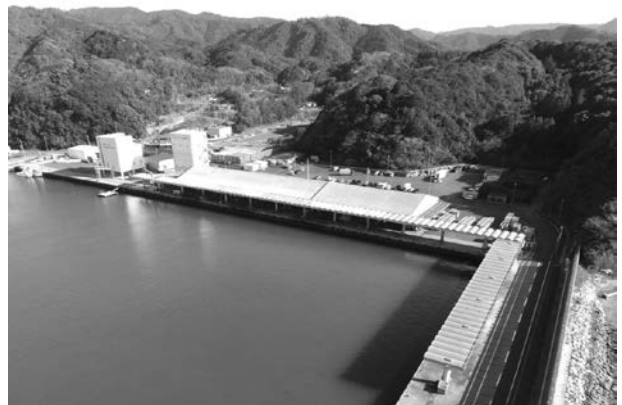
写真－1 漁港の荷さばき所

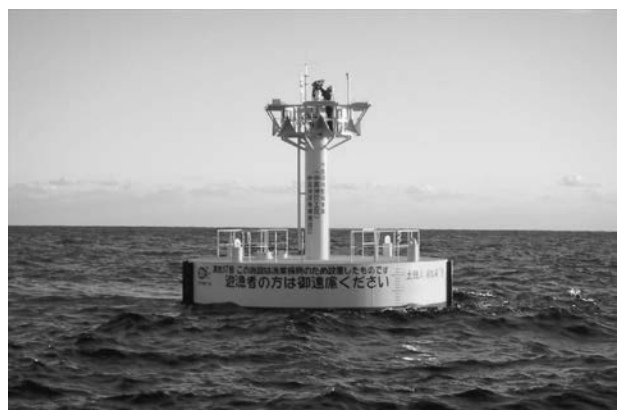
写真－2 魚礁（写真は表層型浮魚礁）

漁場の施設の一つである魚礁には、沈設魚礁と浮魚礁がある。沈設魚礁は深い海底に設置する一方、浮魚礁は干満帯に位置する表層型から、水深数mから数十mの幅に位置する中層型まであり、条件の違いから維持管理方法が大きく異なる。

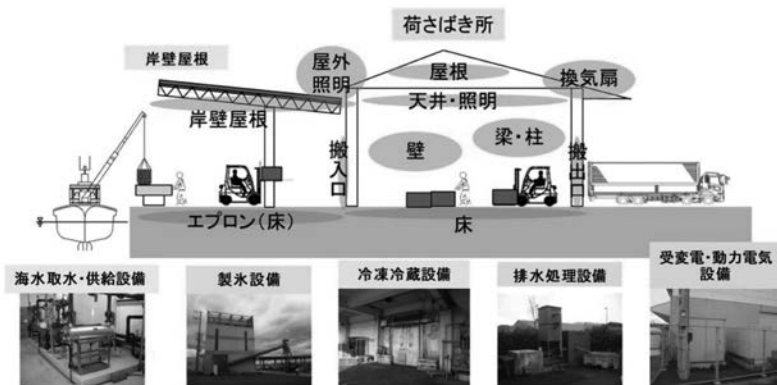
図-1 荷さばき所の構成

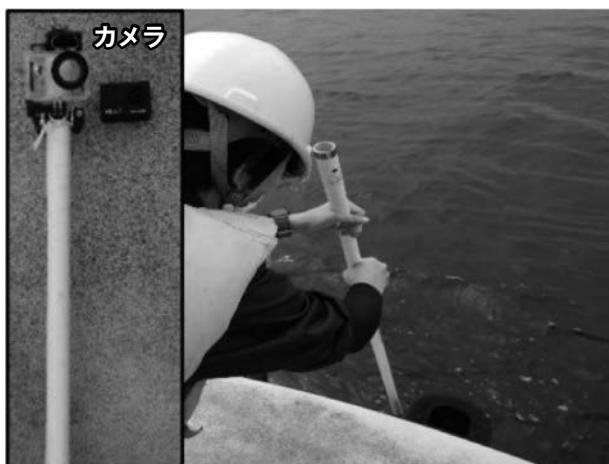
図-6 水中カメラによる外板（喫水上部）の点検状況

礁体内には、様々な計測機器を搭載し、海上情報を発信している。それらの機器の保守点検が適切に行えるよう、礁体内への浸水を未然に防ぐため、礁体の沈下・傾きや外部の損傷状況等について確認する必要がある。そのため、船上から目視により喫水を確認し、沈下量が設定した最大喫水を超えていないか確認する。波による浮体の動揺があることから、礁体の傾き・沈下は動画で記録する等して確認する（図-4）。また、目視、またはカメラで撮影した画像・映像により、外板の凹み、破損、亀裂等の状況、塗装の剥がれや発錆の有無を確認する（図-5、6）。
