はらかま に さばき
 69 原釜荷捌施設復旧工事

受賞機関 福島県 相馬市

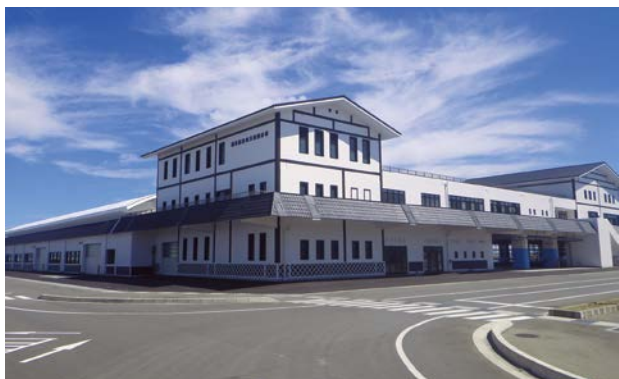
原釜荷捌施設正面外観

当該施設は、漁業復興のシンボルとして、当市の歴史と伝統を感じられるような和風デザインとし、RC（PS）造・3階建、鉄骨造（膜屋根）、延床面積8,432㎡である。

建物の構造は、塩害の被害を受けず耐久性の高い鉄筋コンクリート造とし、PC（プレストレストコンクリート）梁を採用し、柱のない大きな空間を実現した。

また、鳥害を防ぐ大きな庇、場内で使用する海水の紫外線滅菌装置、タイヤ洗い、電動フォークリフト導入など、水揚げ場やセリ場の衛生管理の徹底が図られるよう整備した。

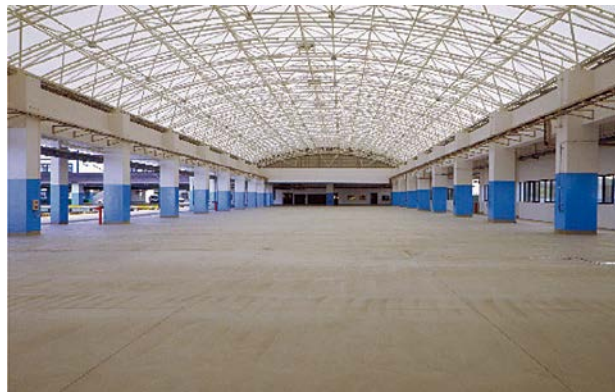
原釜荷捌施設セリ場（膜屋根）

当該施設セリ場は、膜屋根を導入したことで、自然光が入り、明るく衛生的な空間となり、セリで並ぶ魚をより美しく新鮮さをそのまま見せることができる。
