## ⑥1 東日本大震災で被災した小泉海水浴場の再開 ～地元合意形成とともに復旧した中島地区海岸復旧工事～

授賞機関 宮城県 気仙沼土木事務所

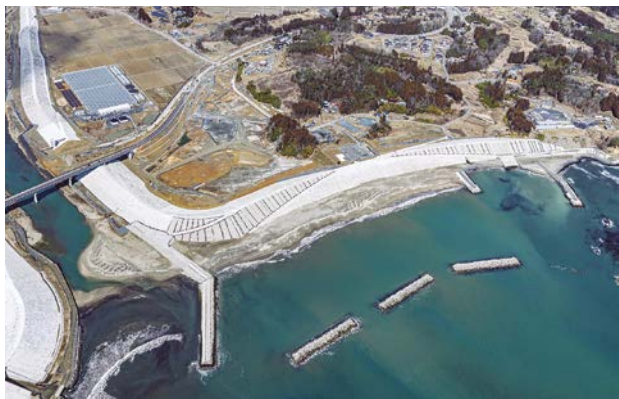
中島海岸の復旧については、防潮堤の延長がL=800m、高さがT.P+14.7mであり、堤防の高さとしては県内最大の高さとなっている。防潮堤の位置については、津波により後退した汀線を考慮し、被災前より約200m陸側に構築した。防潮堤と消波工については平成30年5月に完成し、津波情報表示板や市整備の背後地駐車場の完成により、令和元年7月に9年ぶりの小泉海水浴場再開に至った。現在、背後地盛土の植樹と離岸堤を施工しており、令和2年度内に事業が完了する予定である。

中島地区海岸の現況
