②国道9号若宮橋の防災や土地利用に適合したプレビュー工法での架け替え事業

受賞機関 国土交通省 近畿地方整備局 京都国道事務所 京都府

キーワード 防災、水害、地震、交通安全、沿道土地利用、景観、鋼とコンクリート複合構造

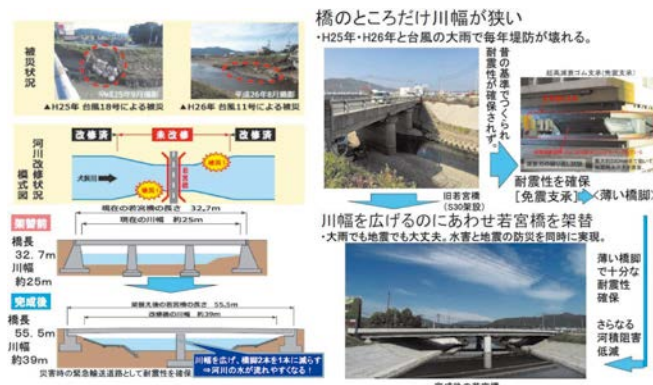
河川氾濫や洪水防止を目的とした河川改修事業、大規模地震災害時に救命救急活動・物資輸送を行う重要路線の耐震性・信頼性の向上や自転車歩行者道整備で交通安全の確保を目的とした橋梁架替事業を一体的に行う事業である。令和4年12月に国道供用、令和6年3月に護岸が完成した。

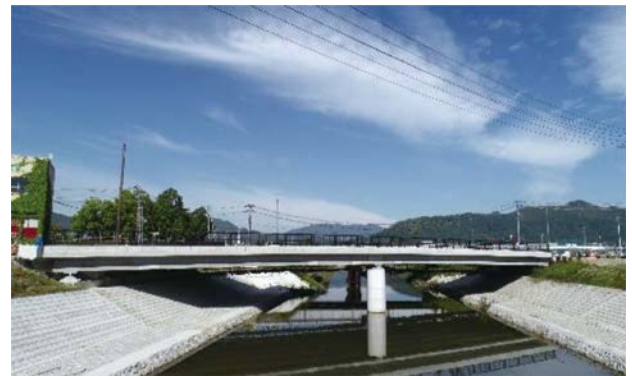
架け替えが完成した国道9号若宮橋

双方の課題解決のため、「プレビュー工法」を採用したものである。この工法は鋼の桁桁にプレフレクションをかけ、桁下部にコンクリート打設する構造であり、剛性が高く「桁高を低くできる」特徴がある。

- ①十分な河川断面の確保
- ②耐震性の向上
- ③沿道土地利用と高さを整合しバリアフリー化
- ④上部工一体化で耐久性が向上し、桁下空間が広く点検が容易
- ⑤周囲との景観形成の実現
