⑦世界遺産「日光の社寺」の玄関口における橋梁補修事業 一般国道119号 日光市日光橋

受賞機関 栃木県 日光土木事務所

キーワード 橋梁長寿命化、世界遺産「日光の社寺」、神橋、情報発信

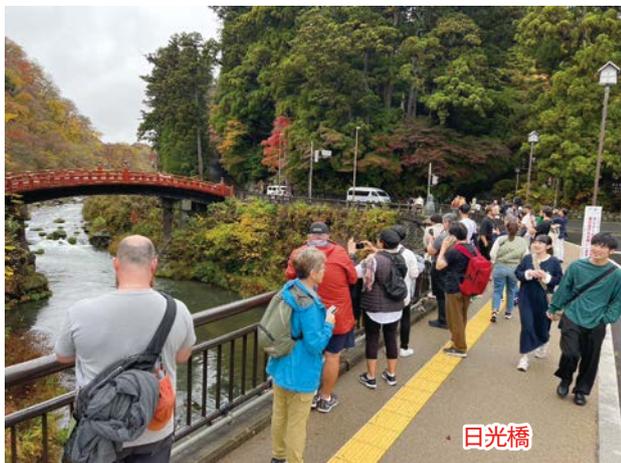
日光橋の観光客の利用状況（奥は神橋）

日光橋の上部構造は単純合成鋼板桁、下部構造は重力式橋台の構造形式で、昭和37年に架設され60年経過した橋梁である。本事業は、定期点検において主に鋼材・支承・伸縮装置の腐食、床版の剥離・鉄筋露出、歩道部の浮きが確認されたため、橋梁補修により長寿命化を図るものである。

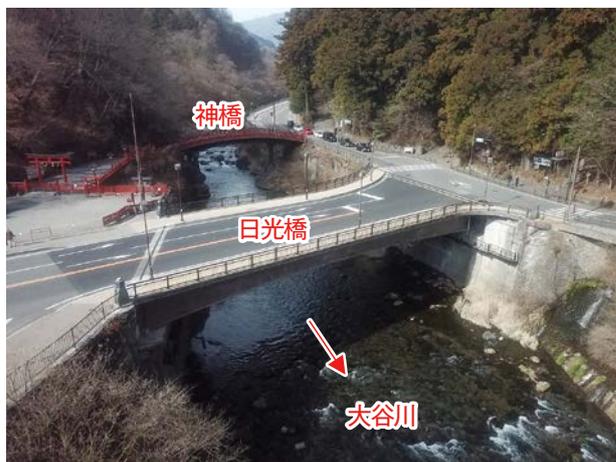
安全・安心な通行の確保と美しい景観の形成

橋面補修や塗装塗替えにより、周囲の観光施設との調和が図れた美しい外観を形成するとともに、橋梁歩道部の滑り止め舗装の施工や点示ブロックを更新し、様々な利用者に対する安全性を考慮した。
