⑦被災庁舎と防災センターの合築庁舎新築整備事業

受賞機関 熊本県 土木部 建築住宅局 営繕課

キーワード 熊本地震、被災庁舎の復旧、
防災センターの機能向上

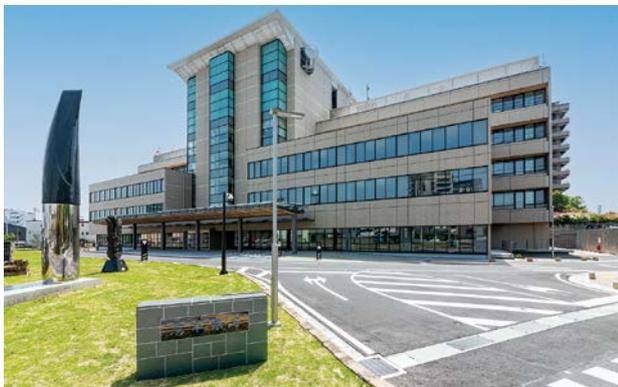
構 造：鉄筋コンクリート造（免震構造）
階 数：地下1階、地上7階
延べ面積：9,970㎡

熊本県防災センター（全景）

当センターは、基礎免震構造、PCa構造を採用し、屋上にはヘリポートを整備した。
