## ⑭国道19号 野尻地区交差点改良事業（二段階横断歩道の整備）

受賞機関 国土交通省 中部地方整備局 飯田国道事務所

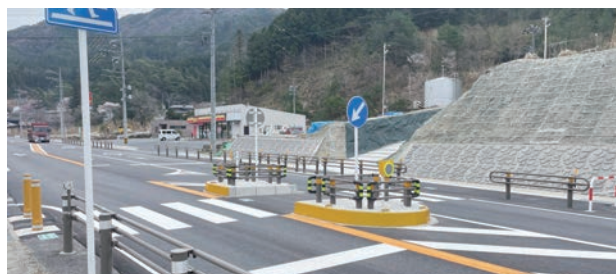
二段階横断施設 整備状況

国道19号野尻地区交差点改良事業箇所は、右折レーンがなく、視距が悪いことにより、右折待ちの車両が後続車の進行を阻害することで、急ブレーキが多発し、追突事故が発生していた。この対応として、右折レーン設置や視距改良を行い、追突事故の防止を図ることとした。右折レーン設置に伴い、横断歩道が1車線分（約3m）延長される。また、当該交差点は無信号交差点であり、歩行者用信号機による横断時間の制御がないため、通行車両が停止しない限り、横断が困難などの課題があった。この課題の解決策として、車道中央部に横断歩行者が待機できる交通島を設け、2回にわけて横断できるようにする「二段階横断施設」を設置した。

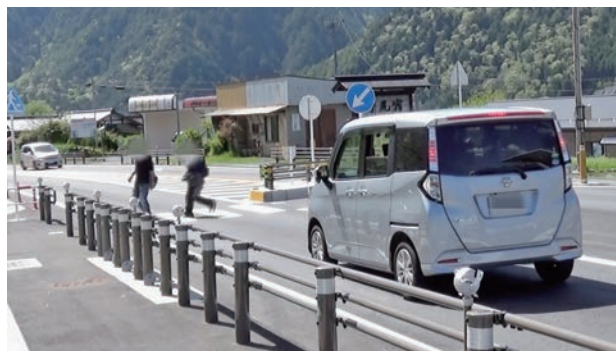
二段階横断施設 利用状況

完成以降、当該交差点で追突事故は発生していない。また、当該交差点周辺の商業施設や歩行者から、「乱横断が減少し、横断歩道の利用が増えた」、「安全に歩道を渡れるようになった」、「対策前より車が止まってくれるように感じる」などの意見が出され、二段階横断施設設置の効果が確認された。
