## ⑥4 山陽自動車道 尼子山トンネル車両火災事故復旧工事

受賞機関 西日本高速道路株式会社 関西支社 姫路高速道路事務所

キーワード トンネル火災、移動式型枠（セントル）

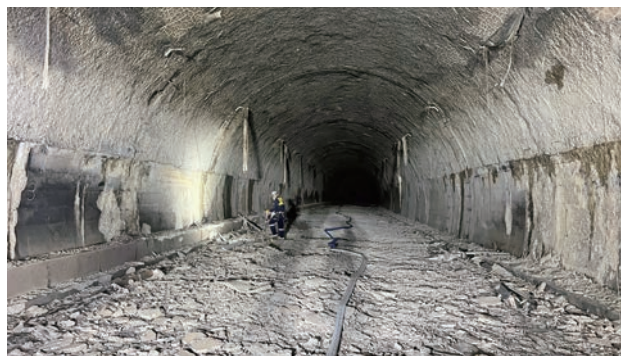
鎮火後の尼子山トンネル坑内

先述の火災に伴い、尼子山トンネル全長592mのうち、約400mが延焼、トンネル本体や照明設備などに甚大な被害を受けた。

鎮火後のトンネル内部は剥がれ落ちた覆工コンクリート殻、照明設備類や焼損車両など、大量の堆積物があり、撤去・搬出作業は困難を極めた。

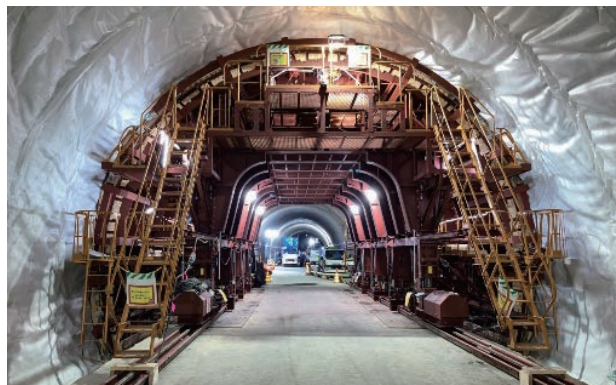
セントル覆工打設状況

覆工損傷部を除去した後は、内巻補強工を施工したが、セントル（移動式型枠）を2基投入し、コンクリート打設と養生を日々交互に行った。
