令和6年度全建賞 推 薦 調 書  
インフラ整備の事業又は施策の部(インフラの部)

| 1. 事業(施策)の名称 | 山陽自動車道 尼子山トンネル車両火災事故復旧工事 |
| 2. 事業(施策)実施期間(和暦) | 令和5年9月5日 ～ 令和5年 12 月 15 日 |

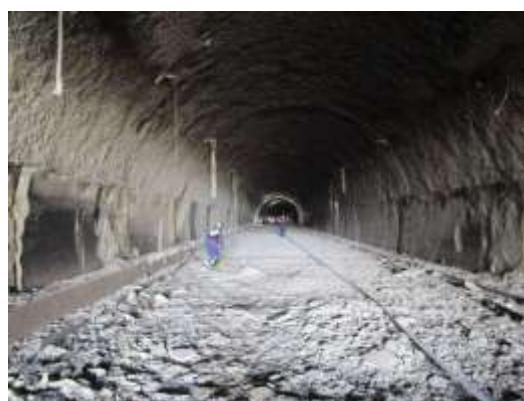
写真-4 発災直後の尼子山トンネル

令和5年9月5日午前1時8分、山陽自動車道下り線(播磨 JCT-赤穂 IC 区間)に位置する尼子山トンネル内を走行中のトラックから出火、トンネル内部は後続車を含めた計 23 台が焼損する事態となった。この火災により、トンネルの約7割が延焼し、覆工コンクリート壁の剥落。照明等トンネル設備や本体のコンクリートにも甚大な被害を受けた(写真-4)。
