令和7年度全建賞 推 薦 調 書  
インフラ整備の事業又は施策の部(インフラの部)

| 1. 事業(施策)の名称 | 大規模地すべり区間を海側迂回した緊急復旧道路の構築とAIを活用した取り組み |
| 5. 事業概要 | 令和6年能登半島地震で被災した国道249号沿岸部のうち、大規模地すべりに起因する崩落土砂により通行ができなくなった逢坂トンネル工区(珠洲市仁江町～同市真浦町)において、地震により隆起した海岸部を活用し1車線の緊急復旧道路を建設、緊急車両等の通行を確保した。 |

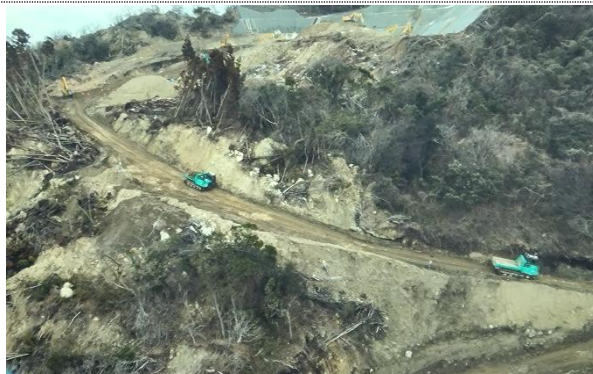
無人化施工による地すべり頭部排土

そこで、現場内に複数の無線局を設置してネットワークを構築するとともに操作室を地すべりの影響の無い安全な場所に設置し、バックホウと不整地運搬車の無人化施工を行った。不整地運搬車は最初に重機オペレータが操縦した経路をAIに学習させることにより、途中からは自動操縦を実現した。さらに、現場内に夜間も視認可能なカメラを複数台設置することにより夜間も作業可能とした。

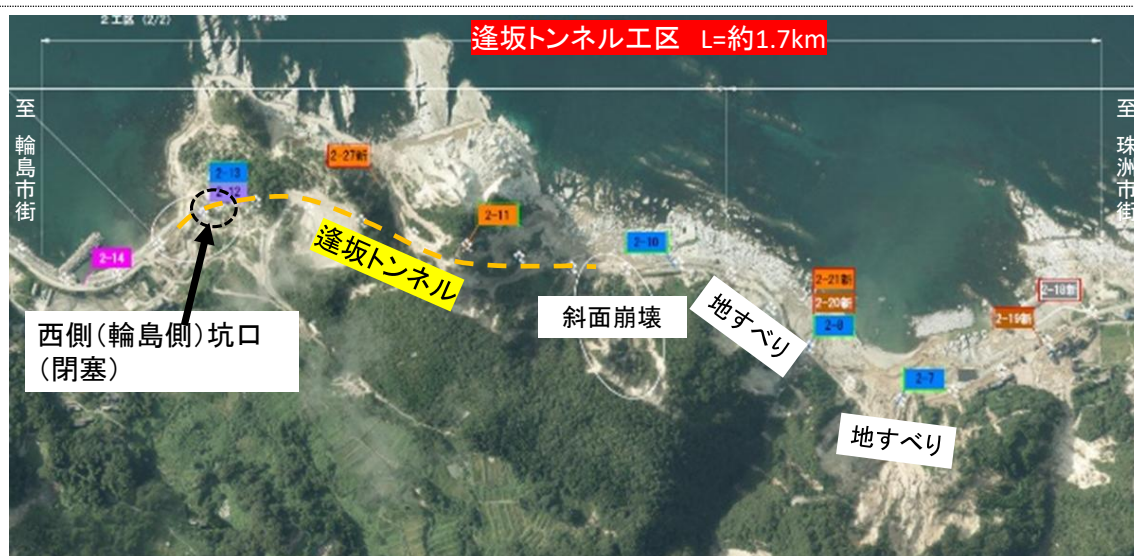
逢坂トンネル工区の概要

国道249号の権限代行区間のうち、逢坂トンネル工区は珠洲市仁江町～同市真浦町までの約1.7kmである。大規模地すべりに起因する土砂崩落により、逢坂トンネルの輪島側(西側)の坑口が完全に閉塞し、トンネルの東側でも3箇所の大規模な斜面崩落や地すべりが発生した。

本区間の緊急復旧道路検討にあたっては、山越えルート、海側ルートなど複数の検討を行ったが、有識者を交えた現地確認の結果、地震により隆起した海岸部(海側ルート)に1車線の緊急復旧道路を通すこととなった。

他にも海岸隆起部へ緊急復旧道路を通す方針となった箇所はあるが、本工区は他工区と比べて非常に地形が陰しく、平地が少なかったため、袋詰め玉石を用いた構造とした。また、非常に地形の陰しいツバ崎区間(逢坂トンネル珠洲側坑口～輪島側坑口)と大規模な斜面が連続する仁江町区間(仁江町集落～逢坂トンネル珠洲側坑口)に区間を分け、2社で分担して施工を行うことによりスピードアップを図った。

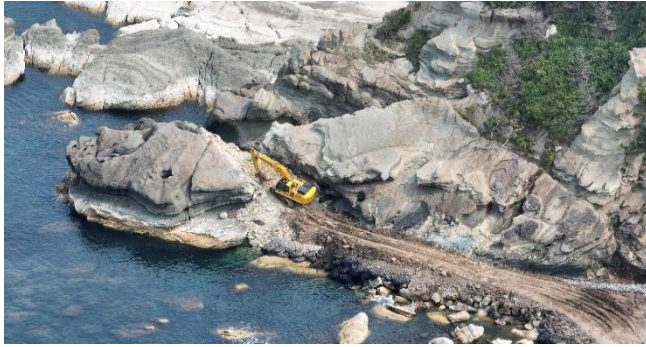
緊急復旧道路 工事中の様子

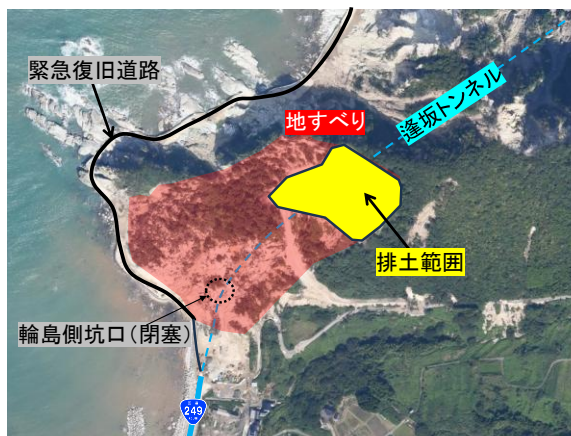
地すべりと頭部排土範囲

次の段階として、土砂崩落により閉塞した逢坂トンネルの坑口切開きを行うこととした。切開きに当たっては、まず地すべり頭部の土砂を排土する必要がある、約9万m<sup>3</sup>の土砂を効率よく排土する必要があった。しかし、緊急復旧道路の完成後の着手であったため、天候が悪く寒冷な真冬の海岸沿いでの施工であり、また奥能登地域では宿泊できる場所も限られていたため多くの作業員や重機オペレータを連れてくることは困難な状況であり、限られた人員で施工を行う必要があった。

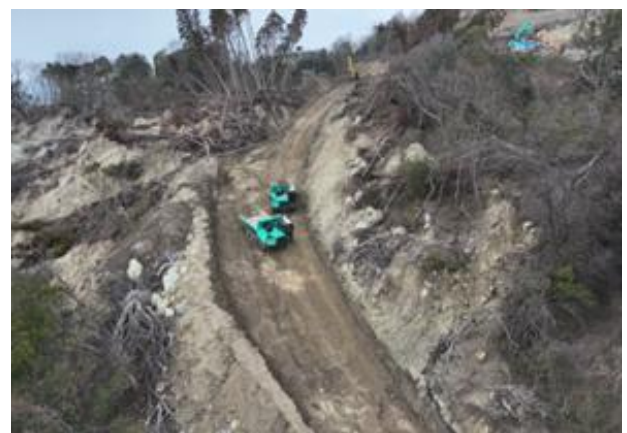
自動操縦の不整地運搬車のすれ違い

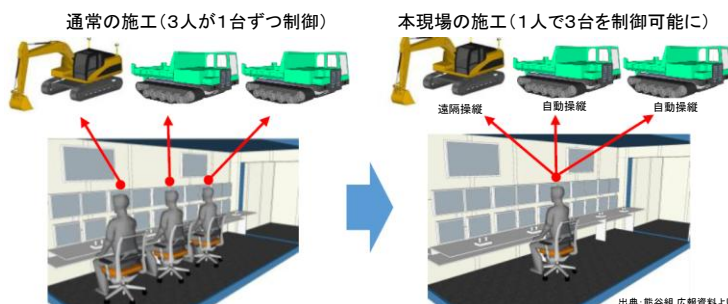
通常の遠隔施工より少人数で重機を操縦

この結果、重機オペレータ1人でバックホウ1台と不整地運搬車2台を操縦できるようになり、省人化をはかることができたため、夜間も交替で作業を行った結果作業の効率アップにつながった。

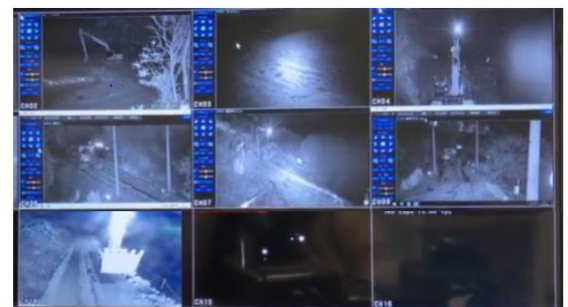
夜間作業における操作モニター
