工事中 交通開放時の路面排水の確保

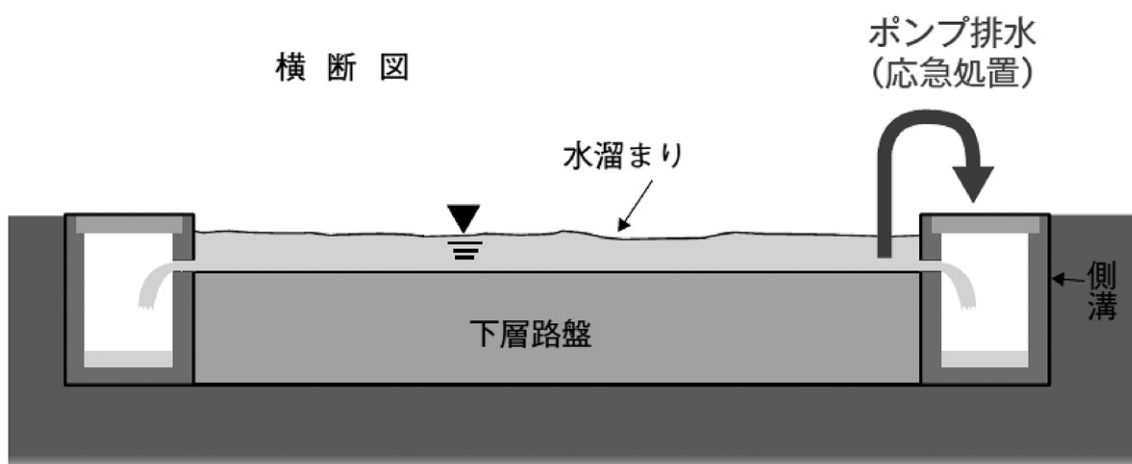
解説図

舗装修繕工事において、下層路盤工が仕上がった段階で一旦交通開放を行いました。両サイドの側溝は、既に設計高で施工済みの状態でした。その日に、夕立があり、多量の雨が降りました。交通開放した段階では、特段、路面排水対策をしていなかったため、設置してある側溝に排水ができず、行き場所がない雨水が、下層路盤上に溜まり、車両等の通行に支障を来たしてしまいました。

交通開放する下層路盤の高さに応じた排水対策をしていませんでした。

- ・ 応急措置として、ポンプで排水をしながら交通誘導員により安全に通行を促しました。上層路盤、アスファルト舗装の施工を行うまでの間は、排水対策を実施しました。
- ・ 施工途中で交通開放する現場では、天候等を考慮し、適切な排水対策をすることが必要です。
