－ 日本下水道事業団 －

## 下水道施設の災害支援（令和2年7月豪雨）

### 2. 令和2年7月豪雨で被災した下水道施設の支援

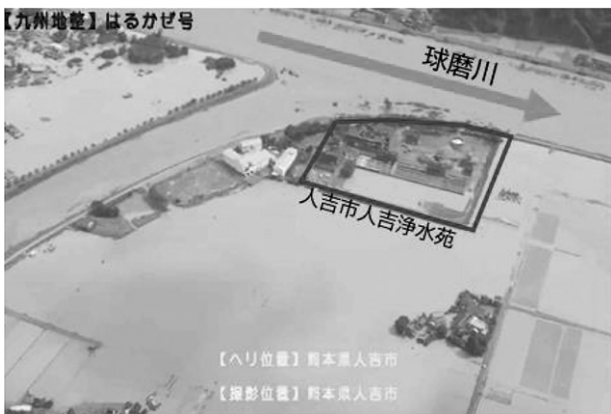
特に大きな被害を受けた熊本県人吉市の人吉浄水苑（下写真）は、管理棟周辺で2mを超える浸水が発生し、各施設の地下階と1階が水没したことで処理機能が停止した。現地調査の結果、自家発電設備や主ポンプ、送風機などの設備が被害を受けたものの、受変電設備や中央監視設備等の主たる電気室は

人吉浄水苑浸水状況（航空写真）

2階にあったことから直接的な被害を受けず、個々の配電先が水没により送電できない状況であった。

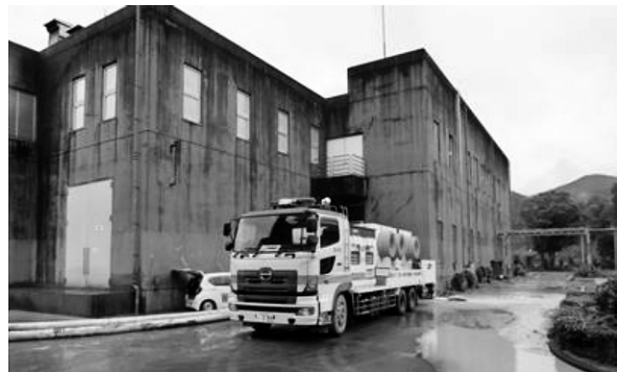
人吉浄水苑浸水状況と排水作業状況

施設の早期復旧に向けて、まずは施設内浸水解消のための排水作業と各電気機器の絶縁確認作業などに着手し、施設内の排水は国土交通省の協力を得て排水ポンプ車（下写真）を活用し、発災6日目にはほぼ浸水を解消することができ、固形消毒剤を用いた消毒処理も開始した。また、発災9日目には非常用電源を使用し、仮設ポンプを用いて最初沈殿池まで送水することによる沈殿処理を開始、47日目には簡易な生物処理を開始、73日目には、応急復旧による全量通常運転を開始した。
