— 香川県 —

かぼがわ

梶川ダムの竣工と通常管理に移行するまでの道のり

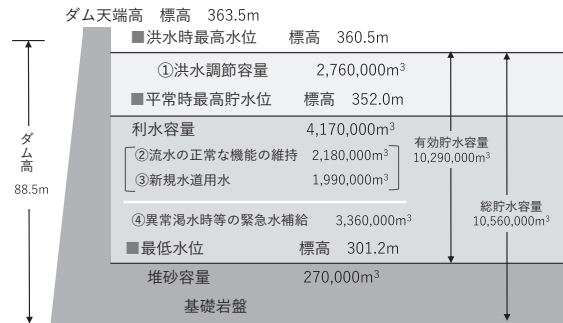
梶川ダムは、香川県高松市南部に位置する二級河川香東川水系梶川に建設した、総貯水量10,560,000m<sup>3</sup>の重力式コンクリートダムである。その目的は、洪水時に下流河川の水量を低減する①洪水調節、農業用水や生活用水を確保し河川環境や景観を守る②流水の正常な機能の維持、高松市域への③水道用水の供給、異常渇水時の渇水被害を軽減する④異常渇水などの緊急水補給の4つがある（右図）。

貯水容量配分図

の結果、梶川ダムは、3年半程度かかる見込みである。これは渇水対策容量を持つため、梶川の流況に対し総貯水容量が大きいこと等に起因する。

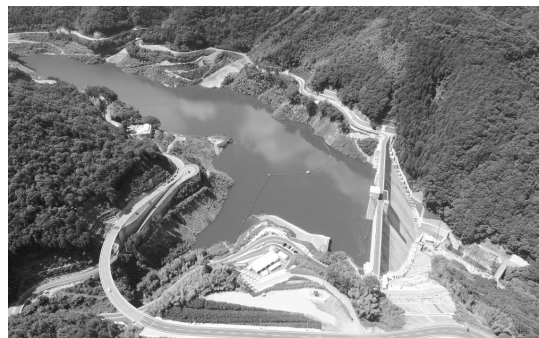
梶川ダムでは、試験湛水を令和3年3月2日に開始して以降、順調に試験湛水を進めており、竣工式当日時点で総貯水容量に対する貯水率は約27%に達している（下写真）。このまま順調に試験湛水が完了し、1日でも早く通常管理に移行することを願う日々は続くのである。

梶川ダム試験湛水状況（令和3年7月27日時点）
