災害発生！そのとき

集落孤立という現場に直面して

たかはし りゅういち
高橋 竜一*

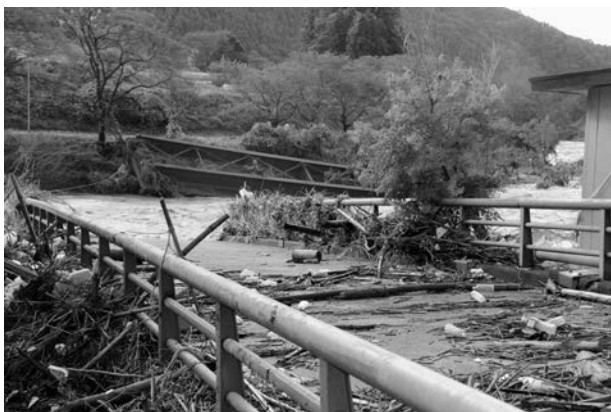
高地原橋はといえば、橋だけでなく共架されていた水道管も完全に寸断されており、高地原橋を唯一の通行手段としていた高地原集落は完全に孤立した形となっていた。

写真-1 転覆した高地原橋

TEC-FORCEは現地調査を踏まえ、本橋の復旧には2～3年、仮橋建設にも3か月以上かかると結論し、仮橋完成までの間は応急路を確保するよう提言していた。しかし、被災箇所の川幅は60m以上あり、兩岸も4mを超える岩壁となっていることから、その方法が問題となった。

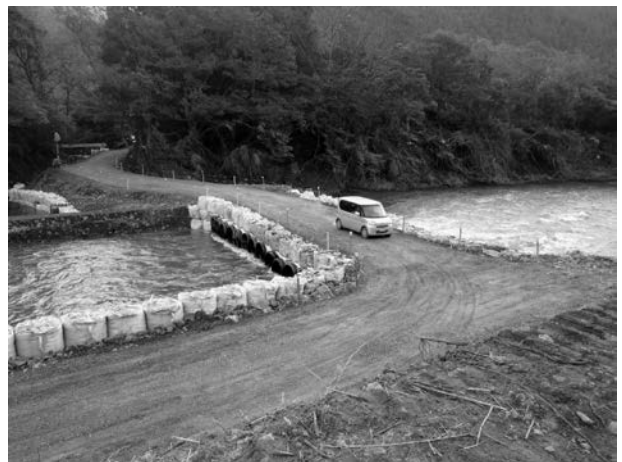
写真-2 完成した仮道（応急路）

なお、応急路についてはその位置付けにも課題を残した。コルゲート管の上に大型土嚢と土砂を載せただけの工作物であり、安全性も耐久性も確認されていない代物を町として提供することを心配する声が少ないからであった。最終的にはこの応急路を「仮道」と呼ぶこととし、あくまで生活に必要な範囲内で自己責任による利用を認めているという位置付けで説明することとした。幸い、供用中の事故などの大きな問題は生じないまま仮道はその役目を終えることとなったが、このような場合の責任の所在も一つのテーマとなり得るかもしれない。

結果的に応急路が完成したのは11月2日である。当初の予定から3日遅れての完成であった。久慈川の水量が思うように下がらず、コルゲート管の数を増やさざるを得なかったことが理由であり、それに伴うJRや住民との折衝にも大変な苦労があったのだが、紙幅の制限もありここでは割愛する。いずれにしても、この応急路の完成により高地原集落の孤立は約3週間で解消されたことになる。これが早いのか遅いのか、その判断は私自身では下しかねるところであるが、健康問題を含め、一切の人的被害のない中で解決にこぎつけられたことは幸いである。
